# NCR SECURITY UPDATE

**INCIDENT No:** 2015-05

Nueva variante de ataques con conexiones ilegales al lector de tarjetas.

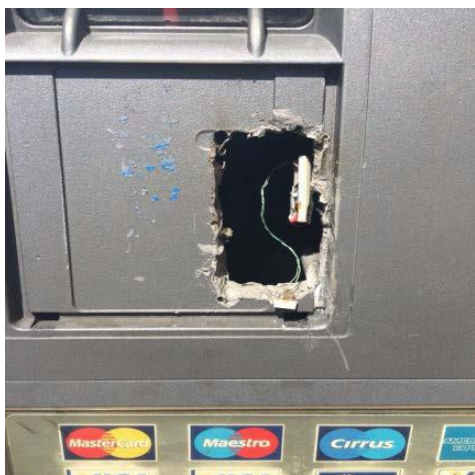
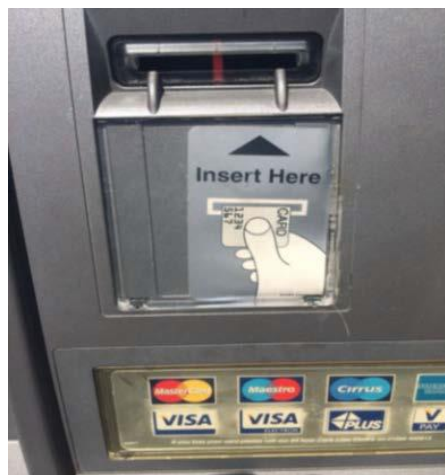
En esta variante del ataque, los delincuentes están atacando ATMs de Lobby (stand-alone), no sobre ATMs modelo de pared (Through the Wall). Acceden al lector de tarjeta logrando abrir la parte superior del ATM. Luego incorporan un dispositivo electrónico similar al observado en ataques previos, para acceder directamente al lector de tarjeta y de esa forma capturar la información de la tarjeta. No se registran perforaciones en la fascia del equipo para realizar el acceso; por lo tanto el ataque no se puede visualizar desde el exterior del ATM una vez que la tapa superior se cierra.

En el caso de los modelos de ATM de la línea SelfServ y Personas, NCR dispone de un kit que evita estas conexiones ilegales. Este kit provee una protección física metálica que envuelve al lector de tarjetas del ATM. Esta barrera provee prevención adicional contra cualquier otra conexión externa realizada en los lectores de tarjeta de los ATMs.

Es por ello, que NCR recomienda que todos los operadores de ATMs actualicen la parte superior del ATM con una cerradura más segura de nivel UL 437 la cual está disponible para los ATMs de la línea SelfServ.

Cabe destacar que la Solución NCR “Skimming Protection Solution” (SPS), también provee notificación de producirse accesos de la tapa superior; además de estar equipada con una malla anti penetración, la cual permite prevenir y detectar la perforación de la fascia en ésta área alrededor de la boca del lector de tarjeta.

Adicionalmente, NCR recomienda que los empleados del banco o el personal de servicio de mantenimiento de equipos realice regularmente la inspección de la fascia del ATM –al momento de realizar el mantenimiento o recarga del equipo-; con el objetivo de detectar perforaciones u otra evidencia de alteración. En el caso de los equipos de pared (Through The Wall), la inspección se puede realizar desde la parte posterior del ATM; mientras que en los ATMs con acceso frontal cuando se levanta el frente. Los operadores de ATMs deben también asegurarse que sus proveedores de servicio cuenten con la documentación suficiente que los identifique como tal, y que provean al personal que se encuentra en locaciones neutrales con las debidas instrucciones acerca del control de la documentación para confirmar que las personas que tienen acceso al ATM pertenecen a proveedores de servicios autorizados.
